Cerca Velha da rua da Judiaria e Torre de São Pedro

ALFAMA, LISBOA

**ANÁLISE ESTRATIGRÁFICA DE ALÇADOS E
INTERPRETAÇÃO DA EVOLUÇÃO ARQUITECTÓNICA DE
TROÇO DE MURALHA MEDIEVAL**

RELATÓRIO

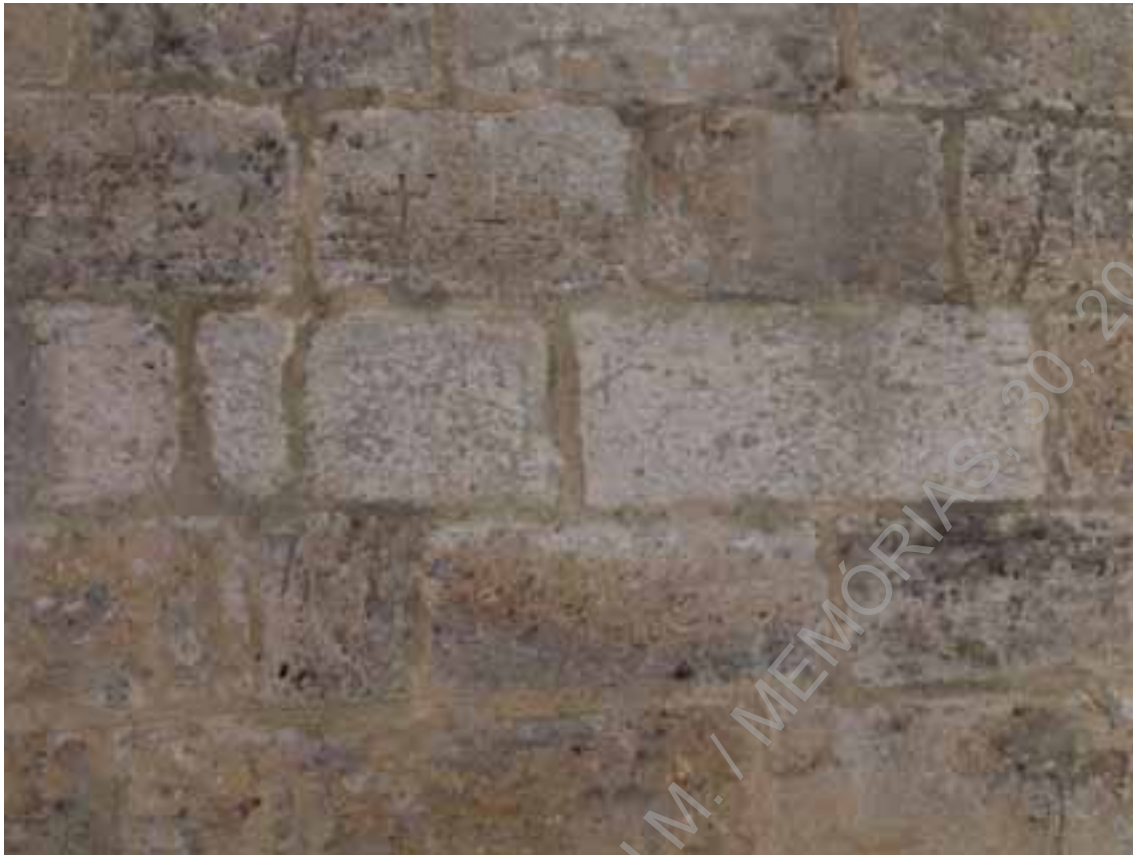
Foto 3 (inv. 0433) – Alçado 2, pormenor de silhares siglados.

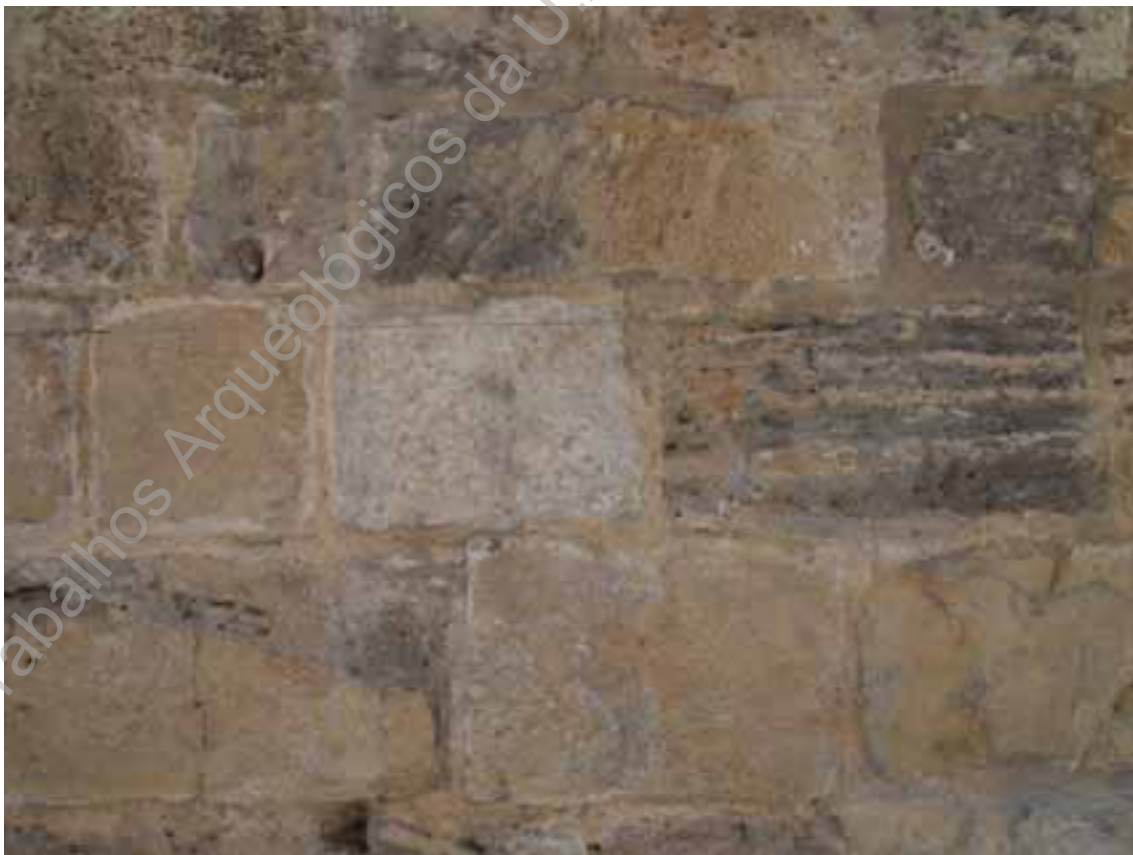
Foto 4 (inv. 0431) – Alçado 2, pormenor de vários tipos de calcário (arenítico, conquífero e margoso).

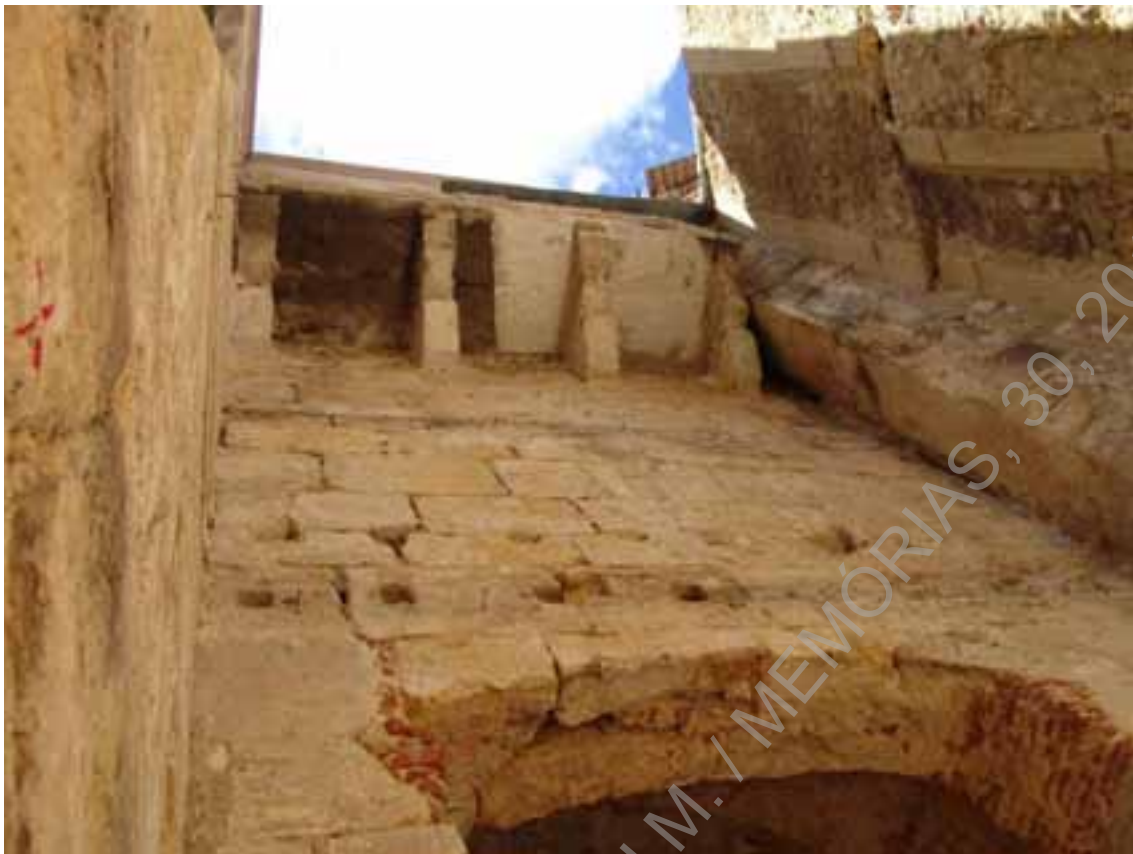
Foto 10 (inv. 0077) – Alçado 6, pormenor das mísulas.

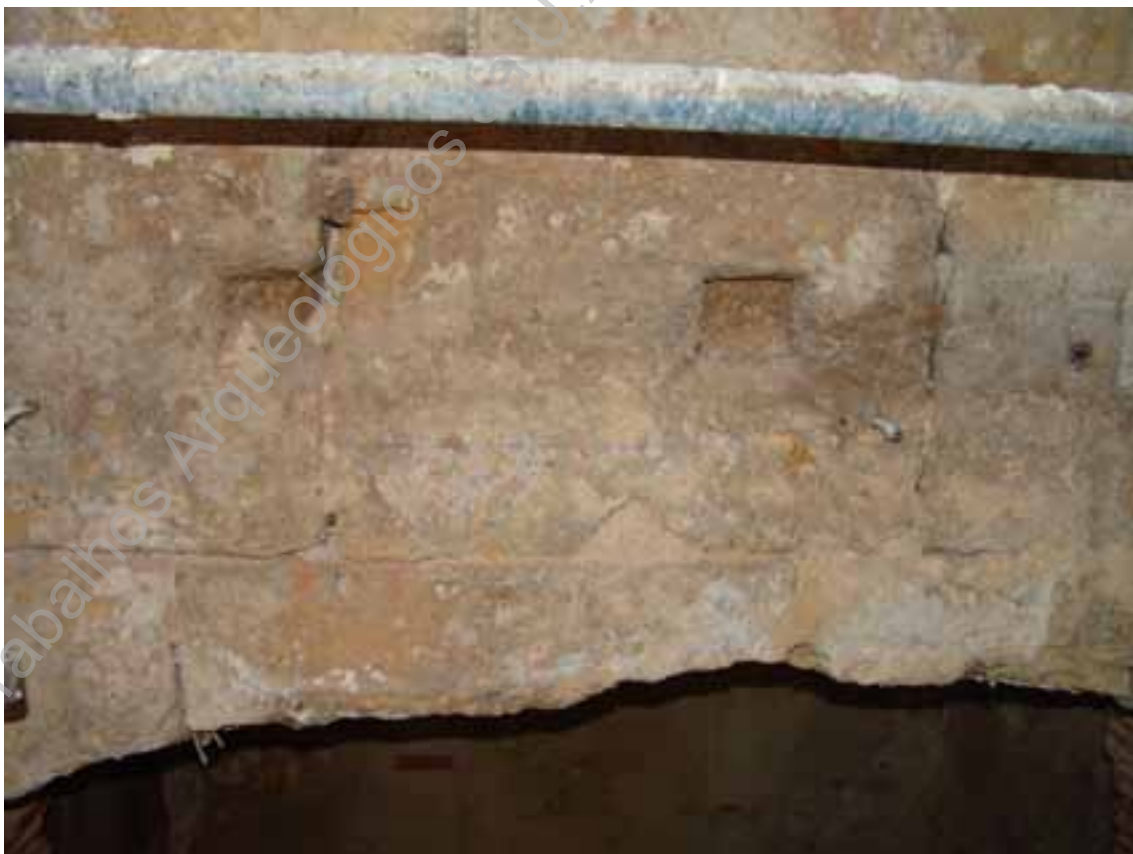
Foto 11 (inv. 0594) – Alçado 6, pormenor de agulheiros sobre o arco.

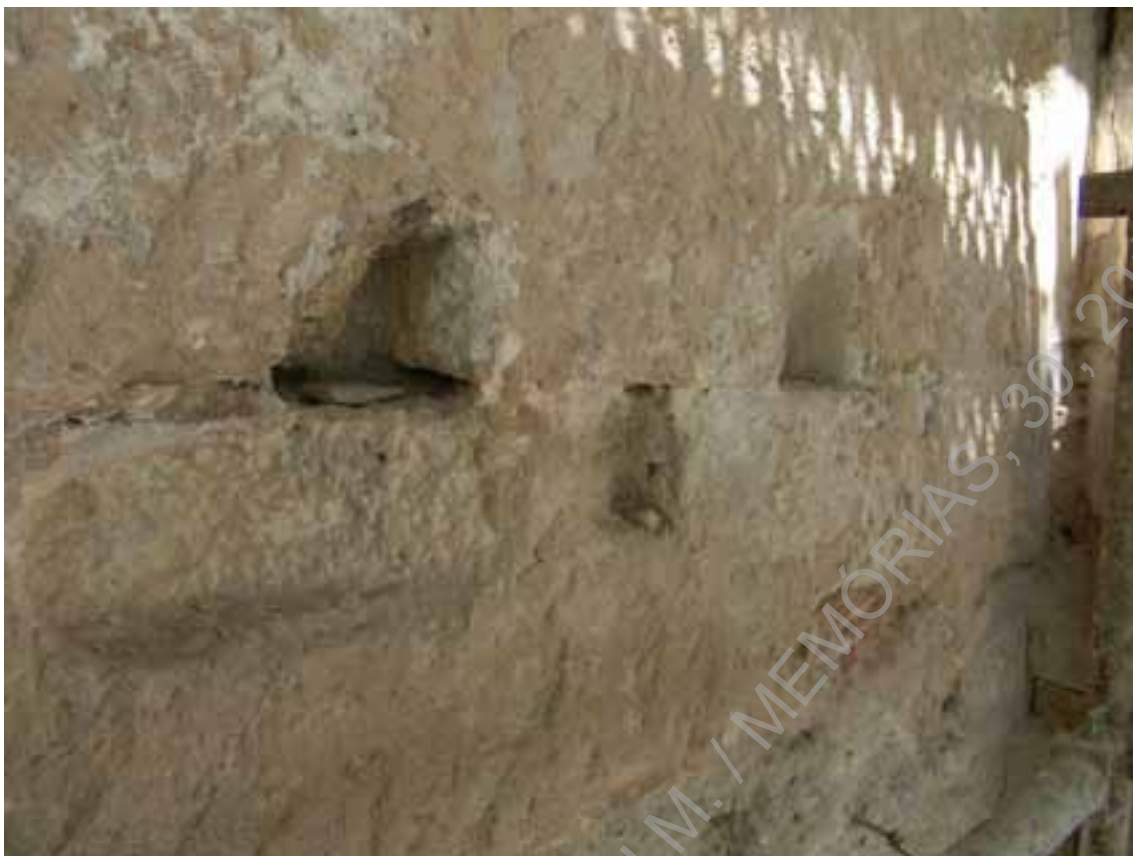
Foto 12 (inv. 0512) – Alçado 6, pormenor de agulheiros correspondentes a várias fases construtivas.

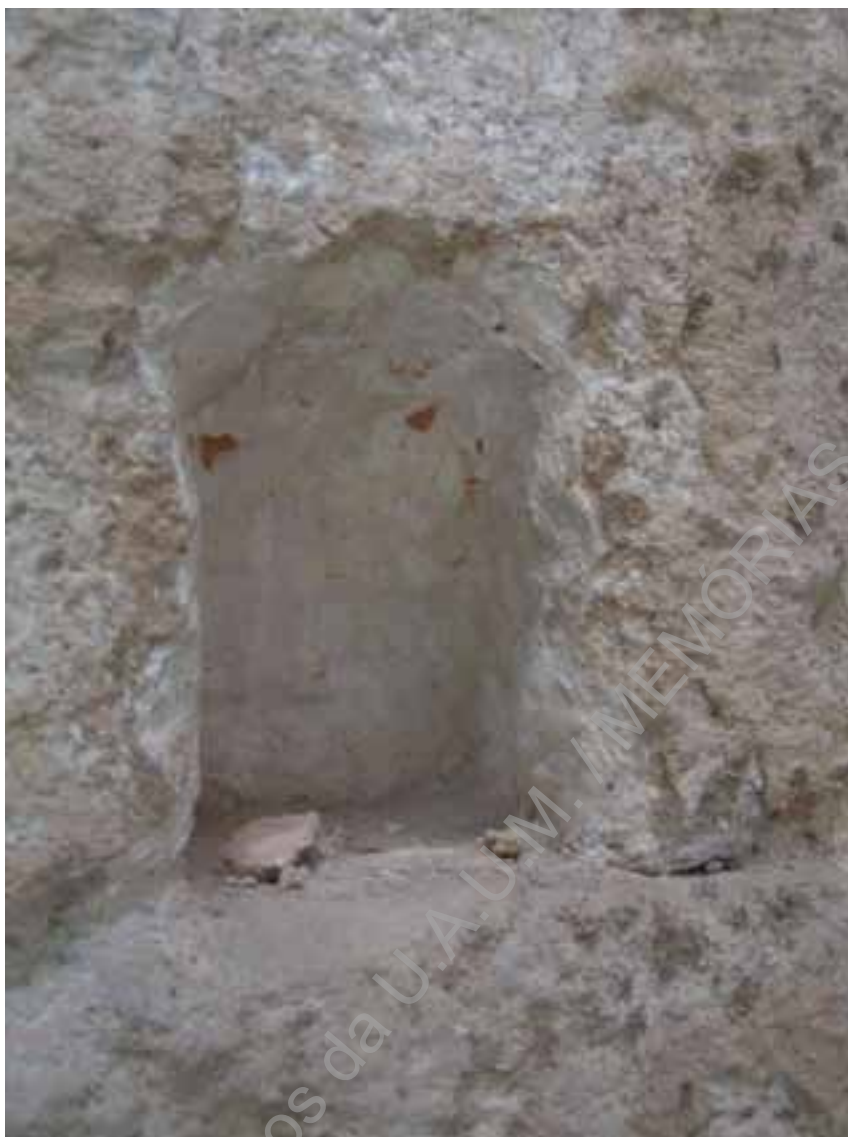
Foto 13 (inv. 0515) – Alçado 6, pormenor de agulheiro com várias demãos de cal.

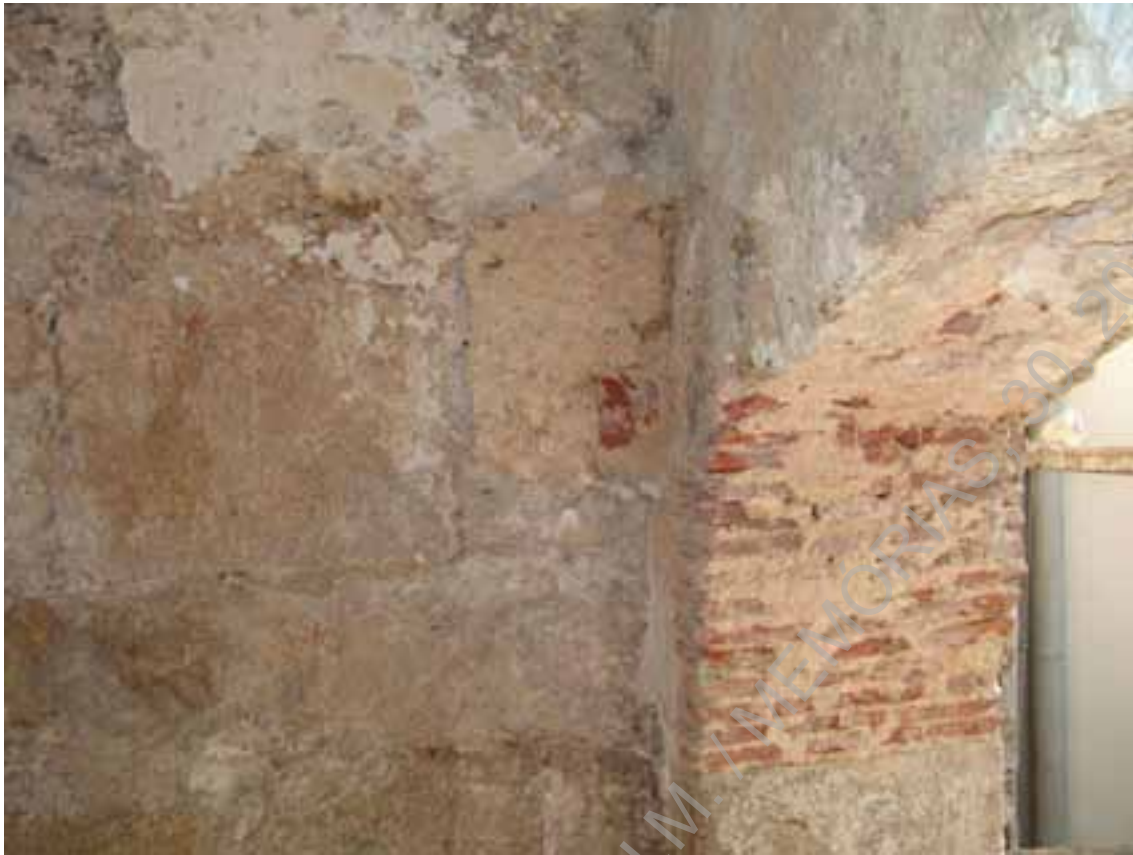
Foto 15 (inv. 0492) – Alçado 8, pormenor dos enchimentos do saímel do arco e do encaixe para o eixo da porta.

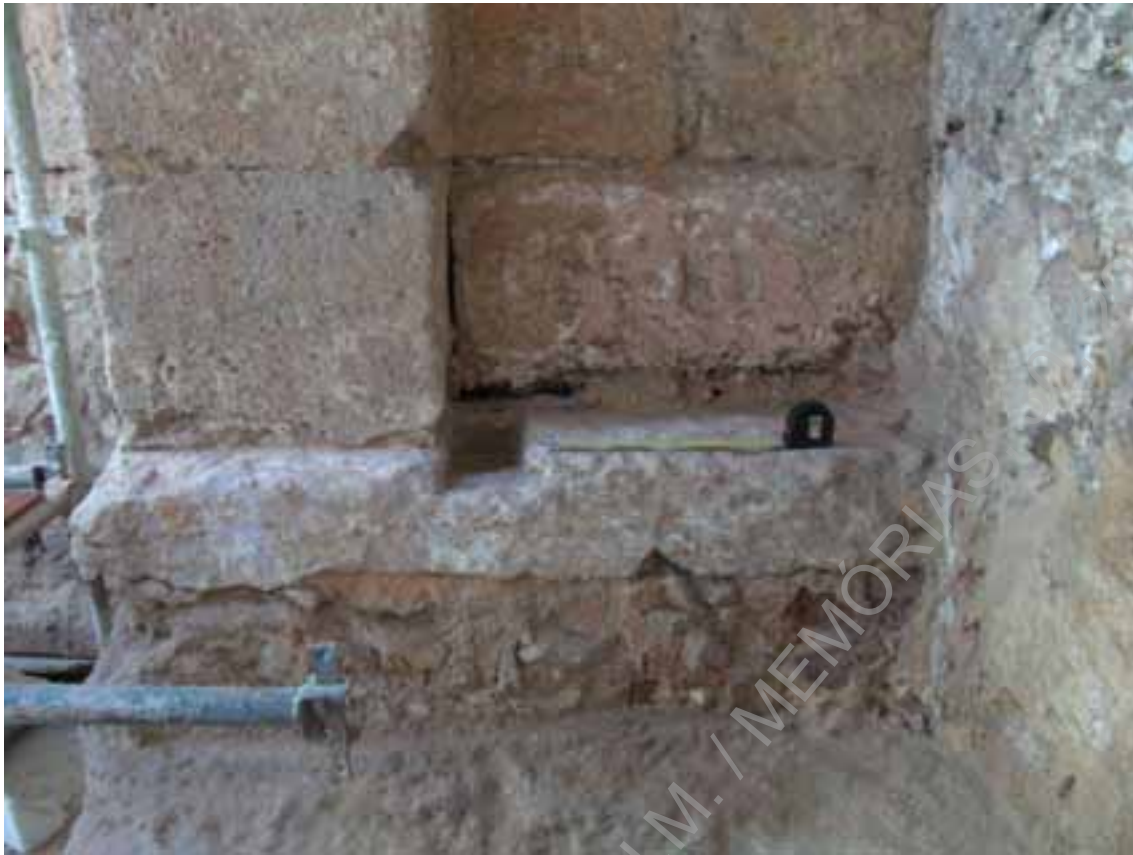
Foto 18 (inv. 0460) – Alçado 10, pormenor do embasamento.

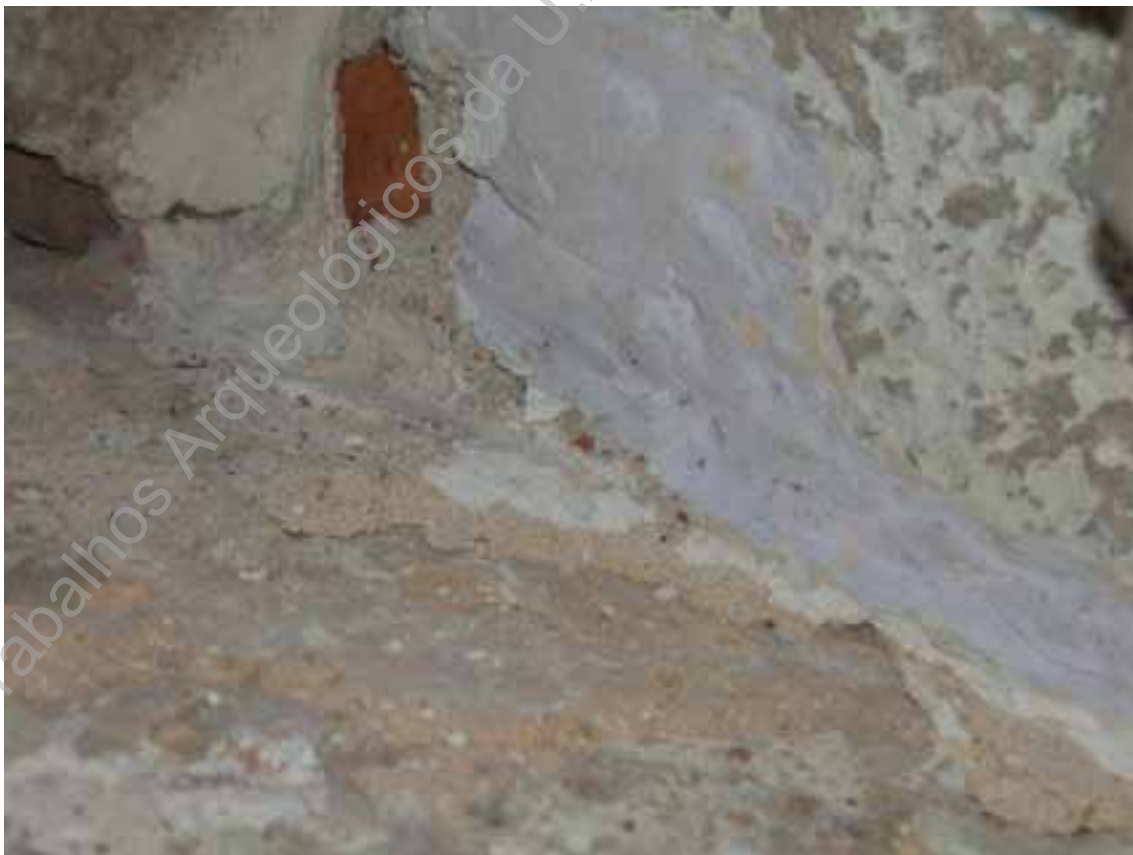
Foto 19 (inv. 0478) – Alçado 10, pormenor da sobreposição de rebocos e caiações.

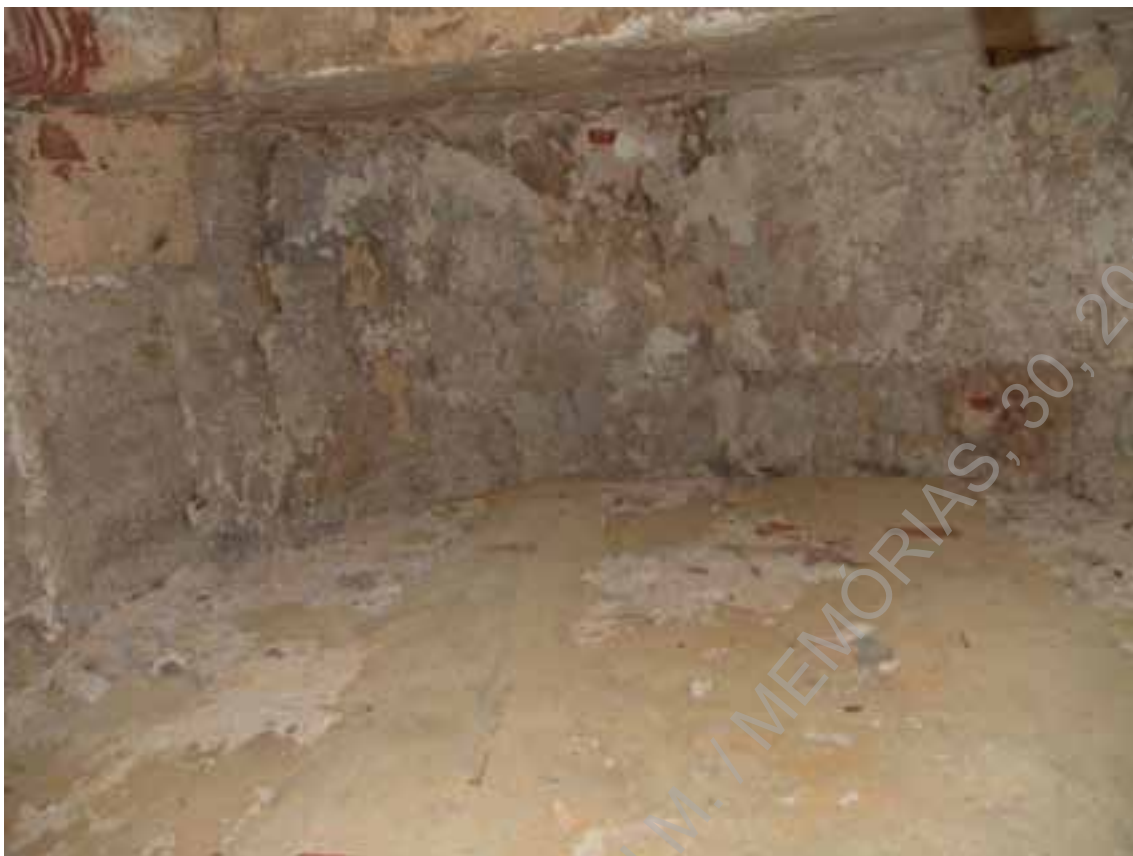
Foto 20 (inv. 0402) – Postigo, pormenor da abóbada.

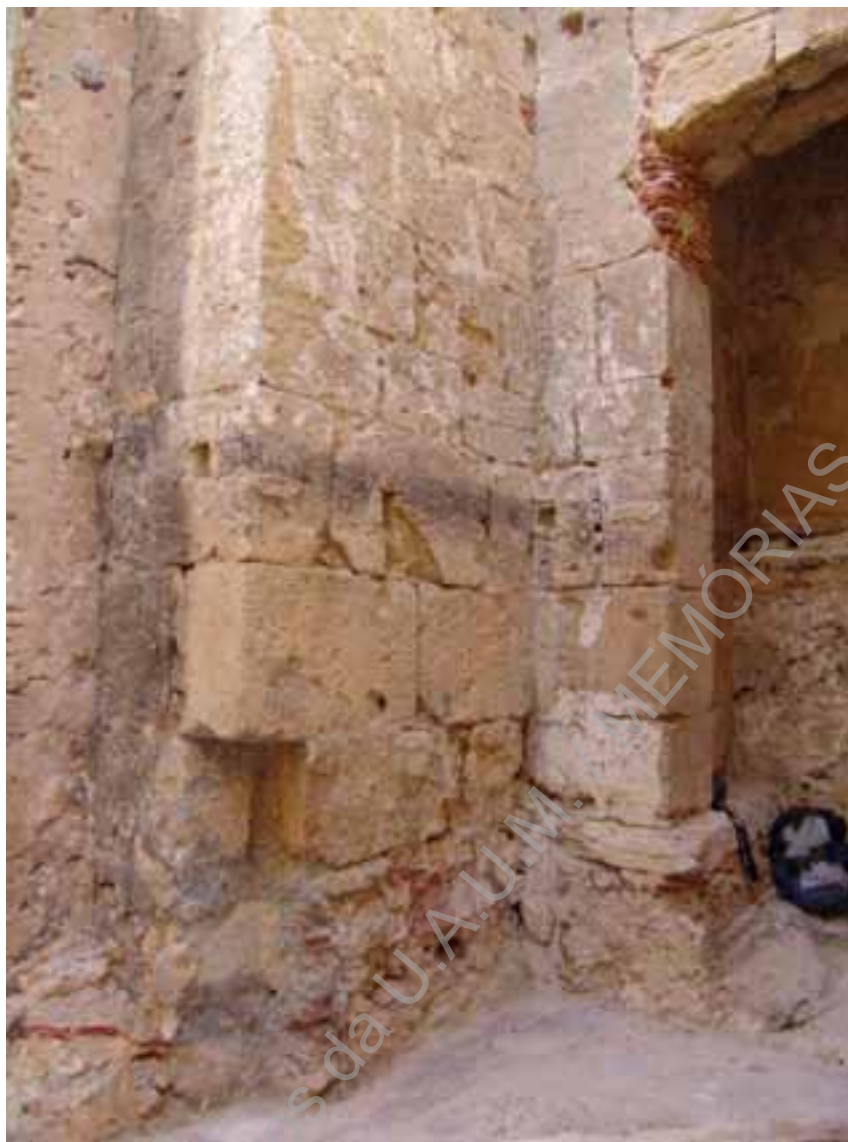
Foto 22 (inv. 0035) – Alçado 11, pormenor do embasamento e articulação com o postigo.

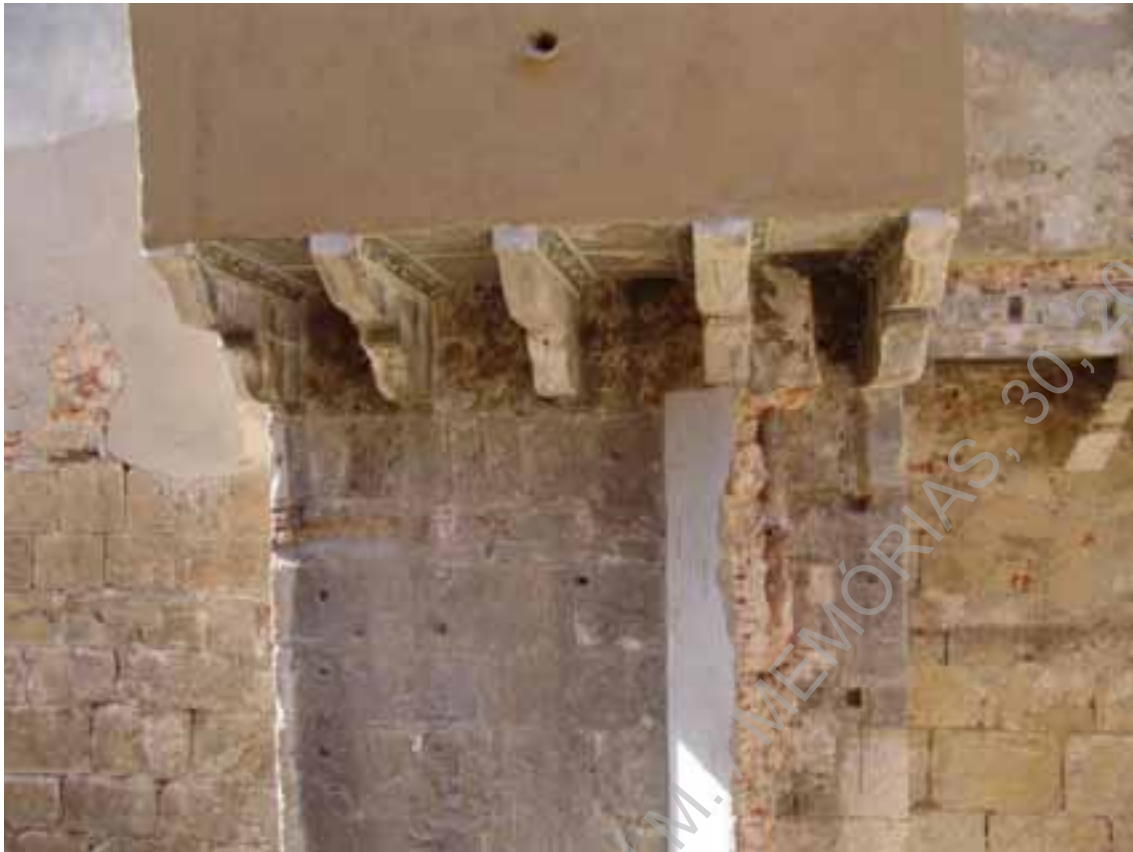
Foto 24 (inv. 0098) – Alçado 12, pormenor das mísulas.

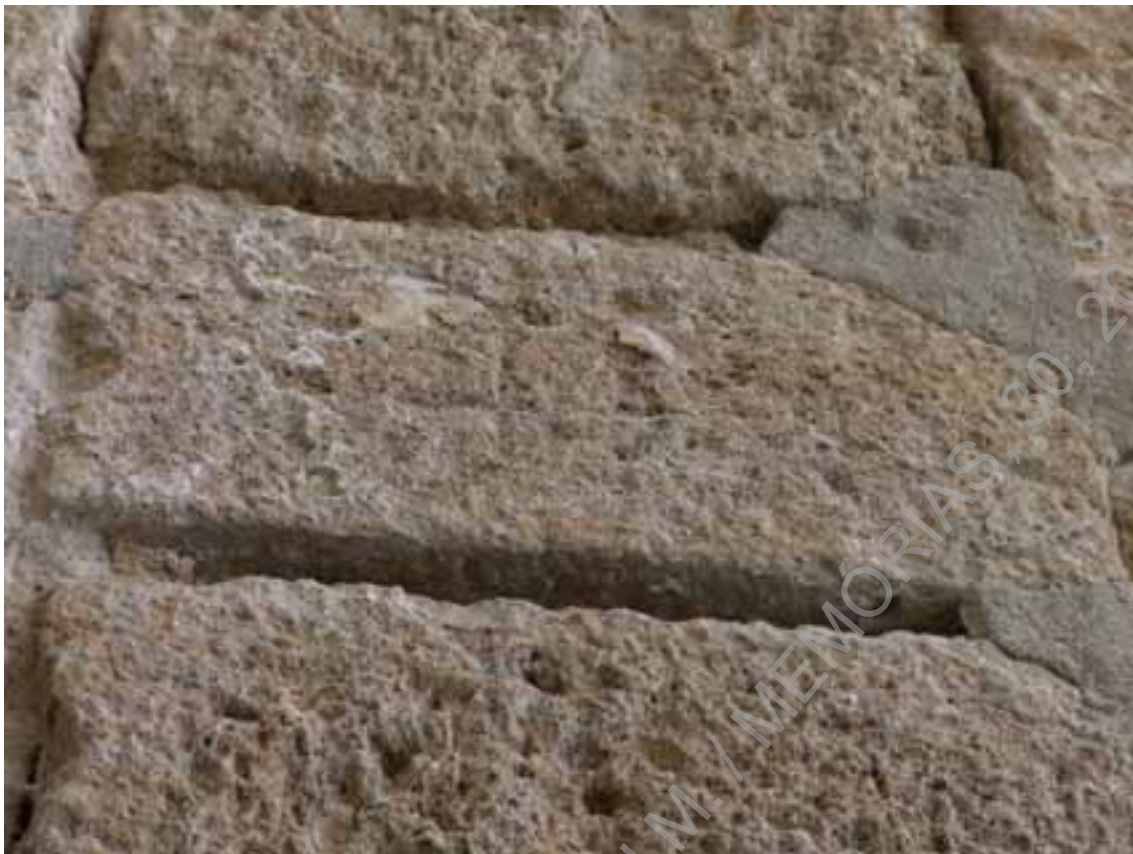
Foto 26 (inv. 0394) – Alçado 13, pormenor de possível sigla.

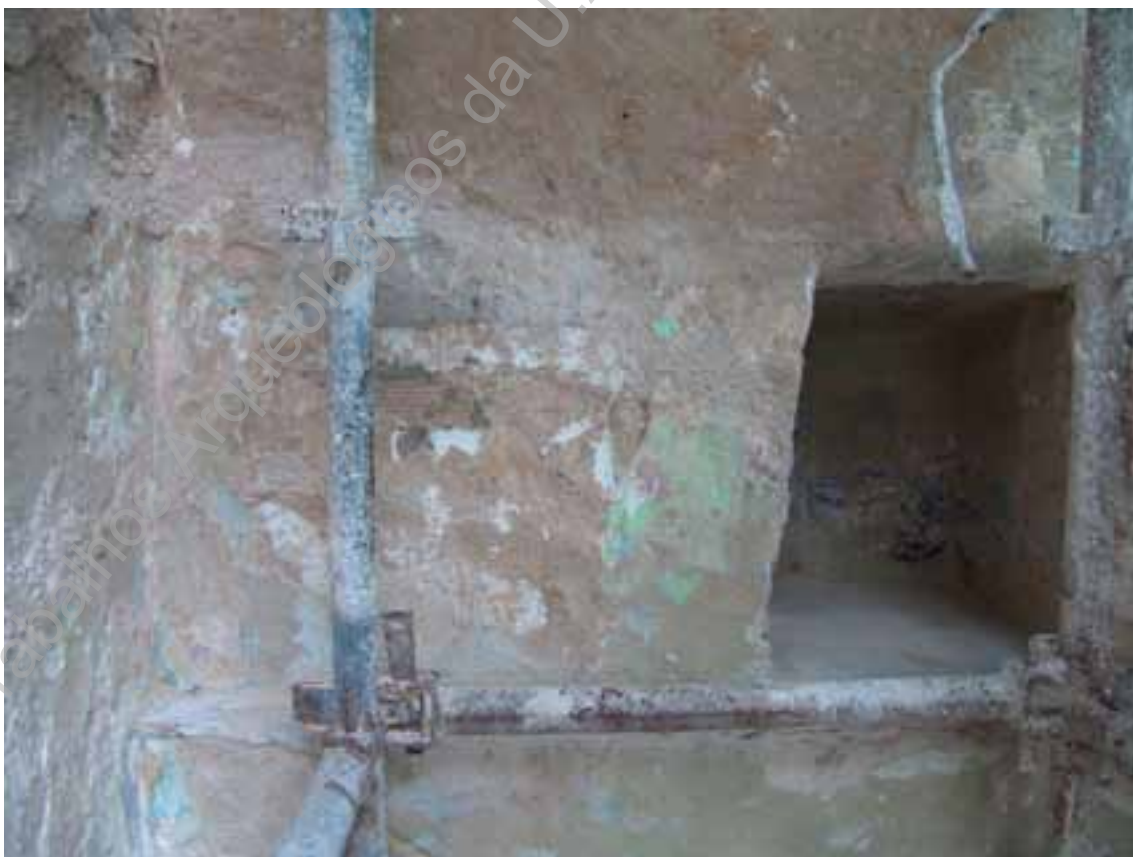
Foto 27 (inv. 0456) – Alçado 13, pormenor de nicho reentrante na parede do cubelo.

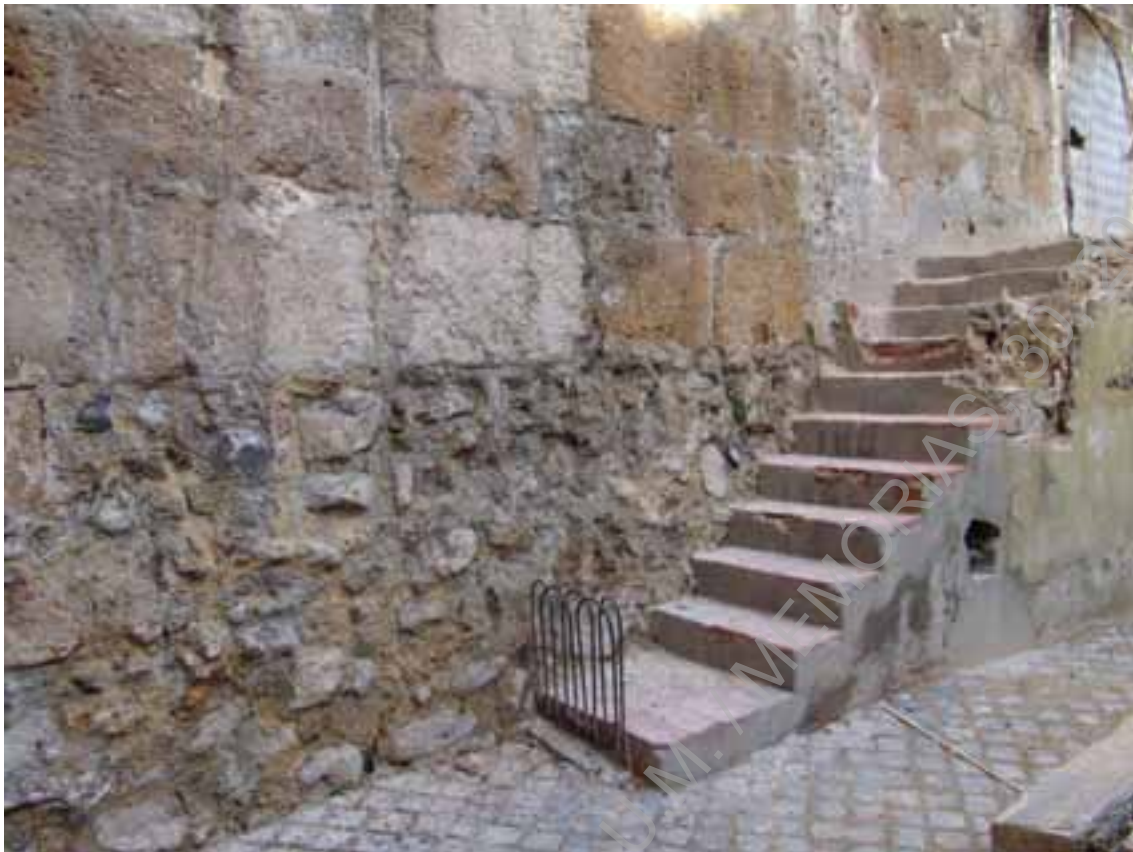
Foto 30 (inv. 0181) – Alçado 14, pormenor do embasamento.

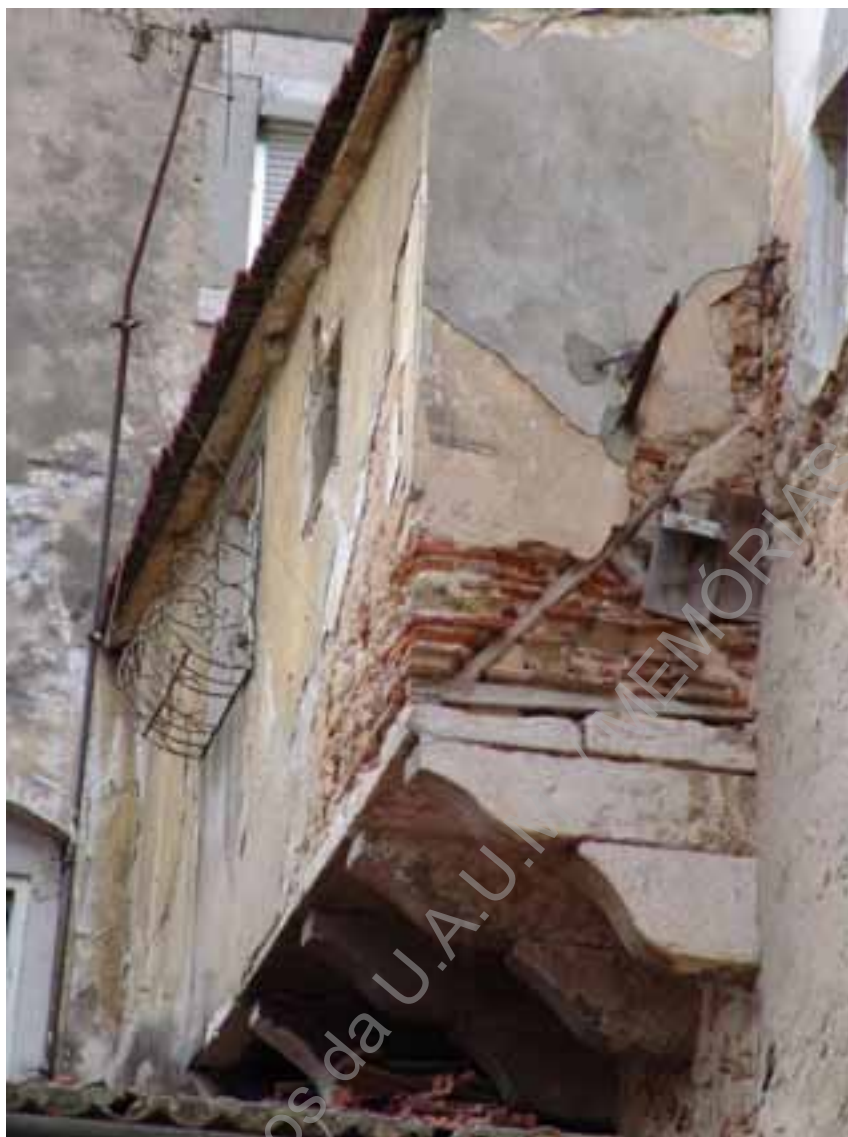
Foto 31 (inv. 0185) – Alçado 14, pormenor do balcão Sul.

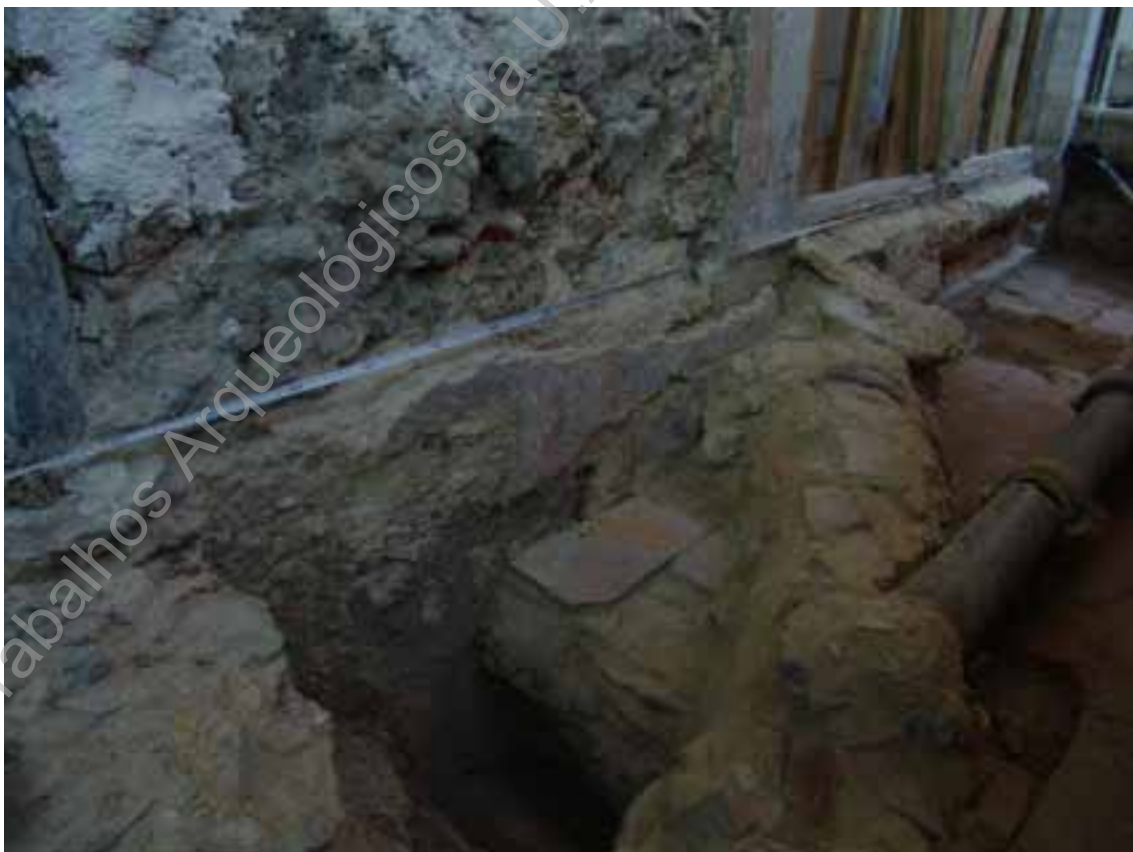
Foto 37 (inv. 0341) – Alçado 14, pormenor da estratigrafia associada ao palácio quinhentista.

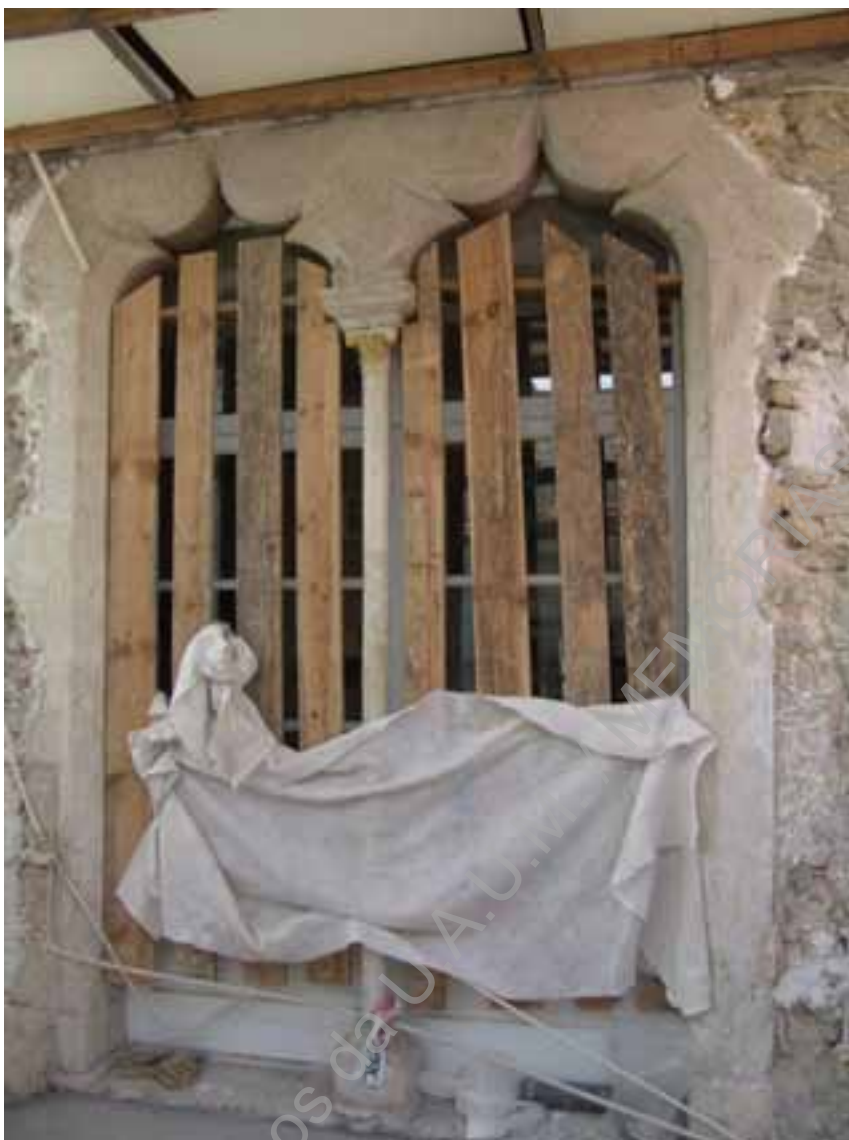
Foto 38 (inv. 0382) – Alçado 14, pormenor de portal manuelino.

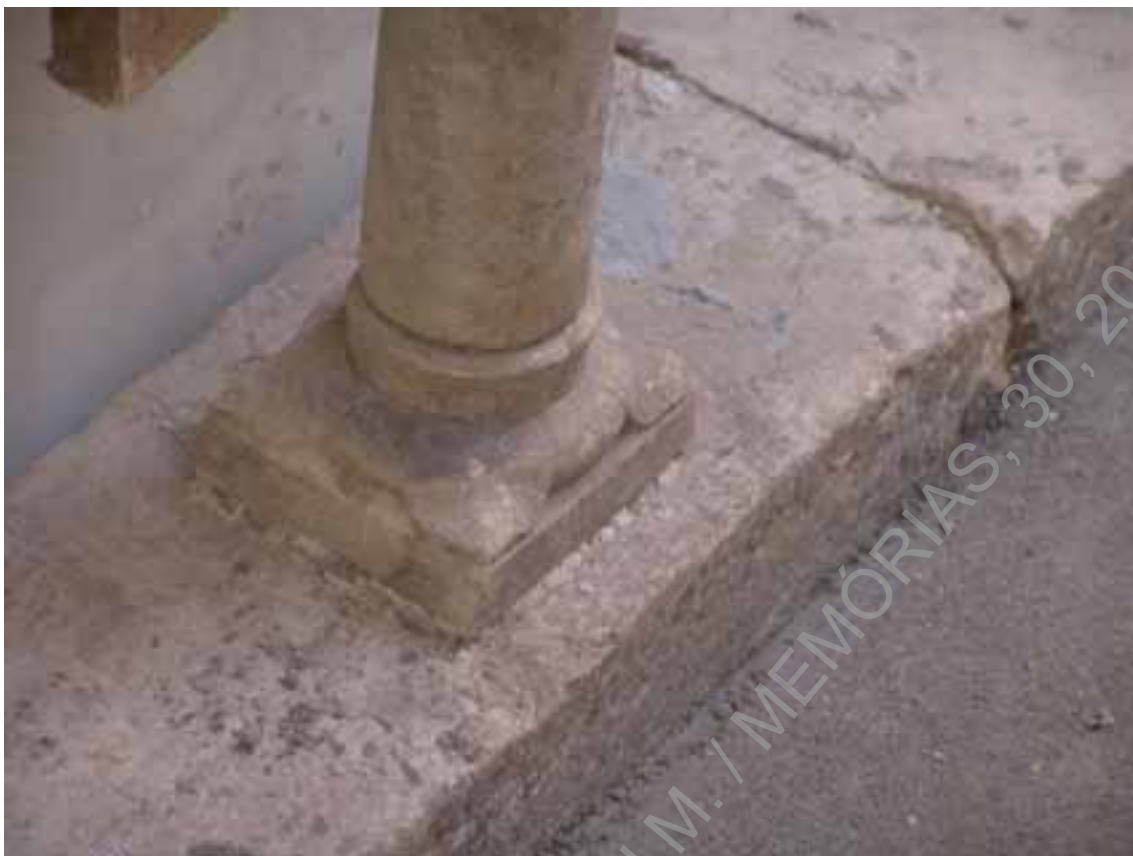
Foto 39 (inv. 0387) – Alçado 14, pormenor de base de colunelo.

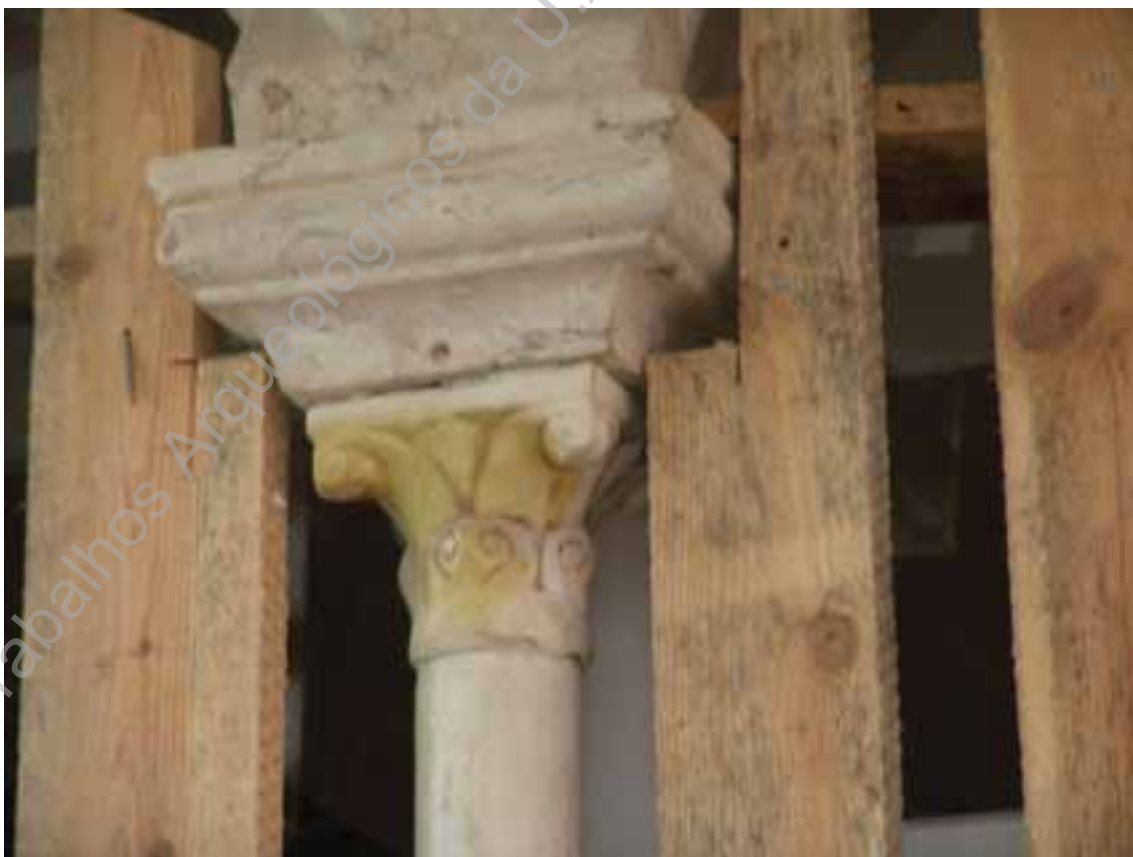
Foto 40 (inv. 0389) – Alçado 14, pormenor de capitel de colunelo.

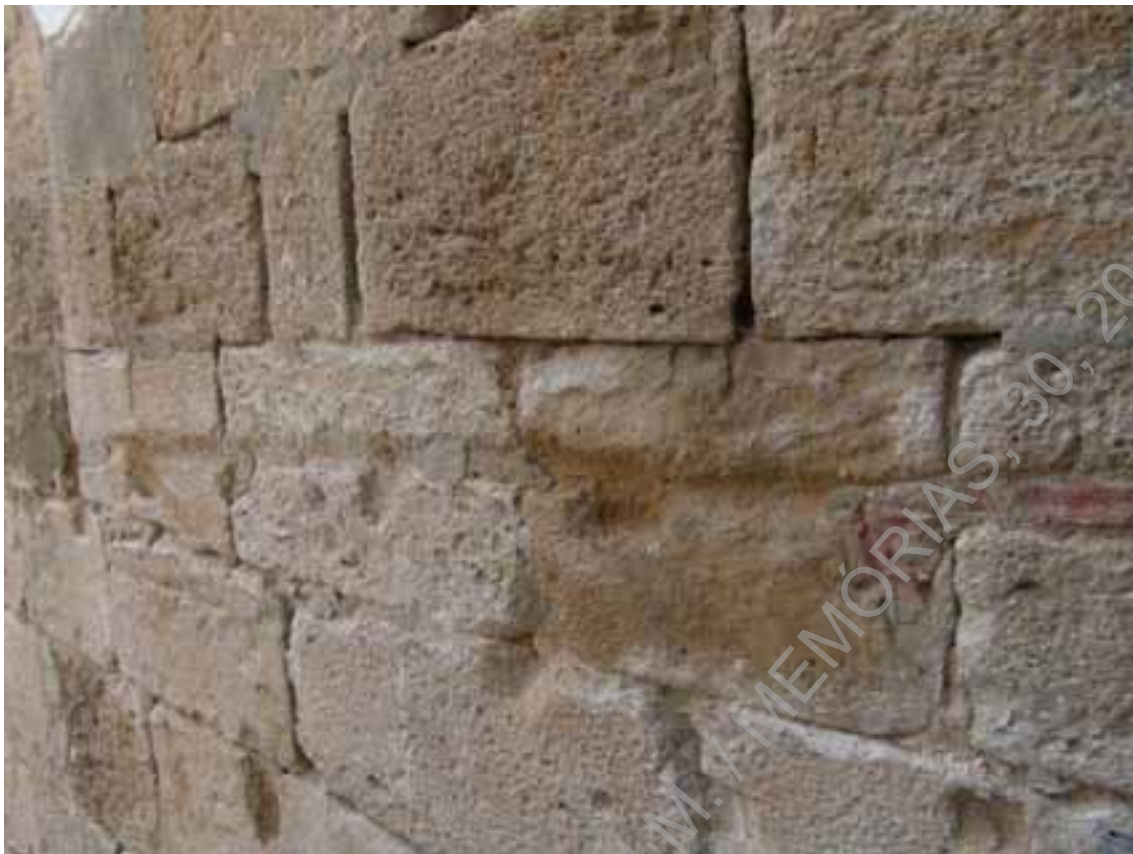
Foto 43 (inv. 0420) – Alçado 14, pormenor de sulco para encaixe de telhado.
